ΕΡΓΟ ΜΕΛΕΤΕΣ ΑΠΟΤΙΜΗΣΗΣ ΣΤΑΤΙΚΗΣ ΕΠΑΡΚΕΙΑΣ ΚΑΙ ΣΤΑΤΙΚΗΣ ΕΝΙΣΧΥΣΗΣ 7ου, 11ου, 17ου & ΕΙΔΙΚΟΥ ΔΗΜΟΤΙΚΟΥ ΣΧΟΛΕΙΟΥ ΑΙΓΑΛΕΩ ΠΟΥ ΕΠΛΗΓΗΣΑΝ ΑΠΟ ΤΟ ΣΕΙΣΜΟ ΤΗΣ 19-7-19 "7ο ΔΗΜΟΤΙΚΟ ΣΧΟΛΕΙΟ"

**ΤΕΧΝΙΚΗ ΕΚΘΕΣΗ ΑΠΟΤΙΜΗΣΗΣ ΦΕΡΟΥΣΑΣ  
ΙΚΑΝΟΤΗΤΑΣ ΚΑΙ ΠΕΡΙΓΡΑΦΗΣ ΤΩΝ ΕΠΕΜΒΑΣΕΩΝ**

**ΛΙΟΝΤΟΣ ΚΑΙ ΣΥΝΕΡΓΑΤΕΣ ΕΠΕ**

**ΤΑ-01-01**

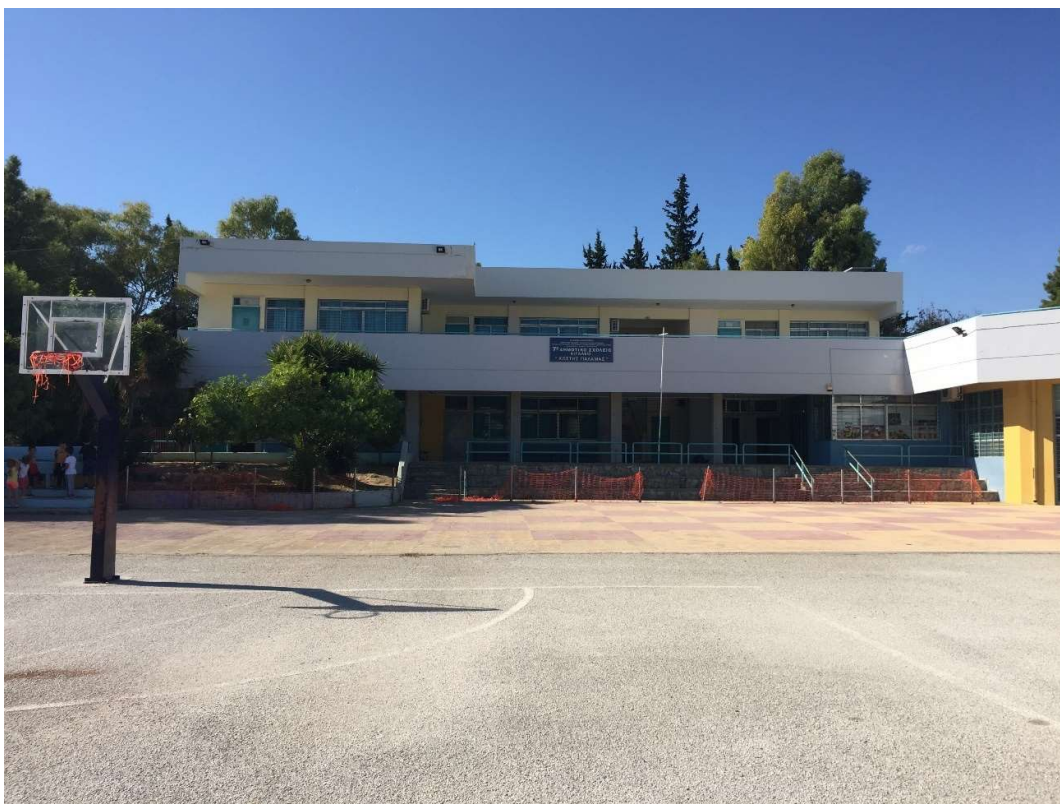
**Εικ. 2:** Όψη υφιστάμενου κτιρίου.

Το 7<sup>ο</sup> Δημοτικό Σχολείο αποτελείται από τρία κτίρια. Το υπό μελέτη κτίριο (σύμφωνα με τα υφιστάμενα σχέδια που παραδόθηκαν από την Υπηρεσία) είναι το κτίριο II με διαστάσεις περίπου 14.70m x 28.45m. Το έργο είναι κατασκευασμένο αποκλειστικά από Ωπλισμένο Σκυρόδεμα και αποτελείται από ένα πλαίσιακό δομικό σύστημα συνολικού εμβαδού περίπου 690m<sup>2</sup>, με δύο (2) υπέργειες στάθμες.
